## **CAPITULO IV**

### **ANÁLISIS DE RESULTADOS**

En este capítulo se exponen los resultados obtenidos para cada objetivo específico planteado en la Investigación, la cual tiene como objetivo general, identificar los Impactos Ambientales generados por el turismo y la recreación, sector Chorro El Indio del Parque Nacional Chorro El Indio.

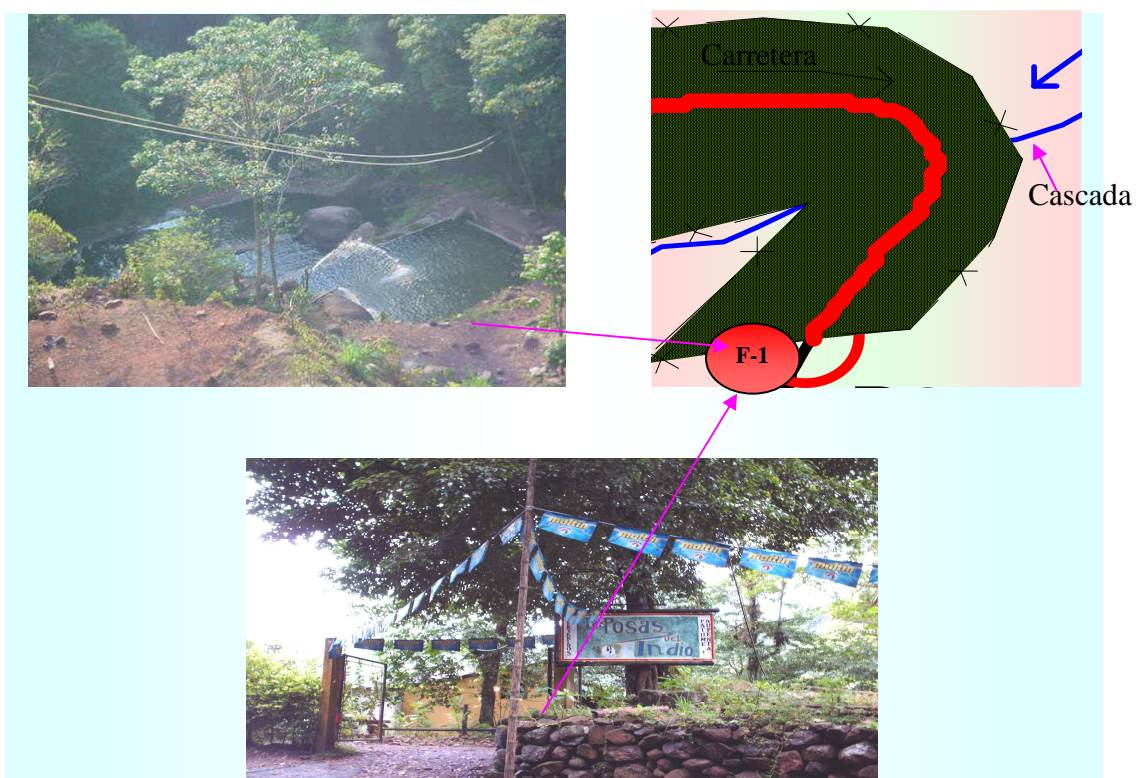
**Figura 32:** Fuente de contaminación (F 1).

Las aguas servidas van al pozo séptico, los residuos sólidos son depositados en bolsas, para posteriormente sean recogidos por el aseo urbano, tiene luz eléctrica de CADELA. A pesar de que su dueño está pendiente de que no haya contaminación

de residuos en los alrededores de las piscinas, en el diagnostico, hecho a el sitió se pudieron evidenciar muestras de los mismo, en muy pocas cantidades en las cercanías de la quebrada, dejado por los visitantes cuando van al sitio. En las figura 32, se observan las piscinas, la entrada al centro turístico y su ubicación en la carretera en relación con la cascada.

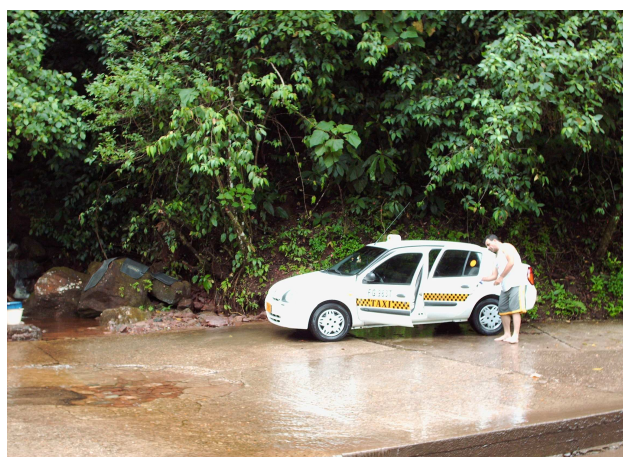
**Figura 52:** Lavado de vehículos. Actividad 2.

**4.2.2.2 Lavado de vehículos (A 2):** A pesar de que la normativa prohíbe la realización de este tipo de actividad, las mismas se ejecutan básicamente entre semana, aunque asociado a la elaboración del sancocho y la parrilla también se realiza de manera disimulada los fines de semana. Generalmente se realiza a 40 mts aproximadamente, después de la cascada, aguas abajo de la misma en la margen izquierda de la carretera San Cristóbal – Macanillo, bajo un desvío natural que tiene la quebrada a este nivel. En esta actividad, se utilizan productos como jabón, shampoo para vehículos, desinfectantes, se

pueden derramar aceite de motor, gasolina, entre otros, afectando la calidad del agua de la quebrada. En la figura 52 se muestra a un señor realizando esta actividad en el lugar anteriormente nombrado.

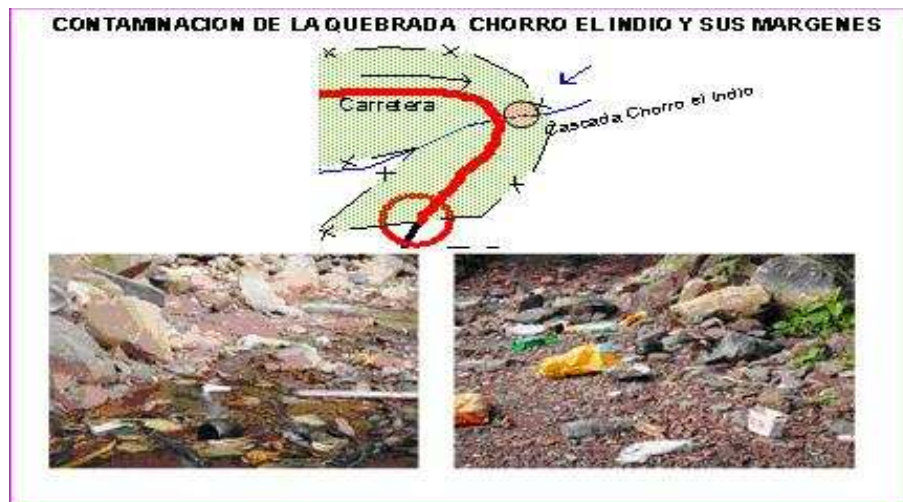
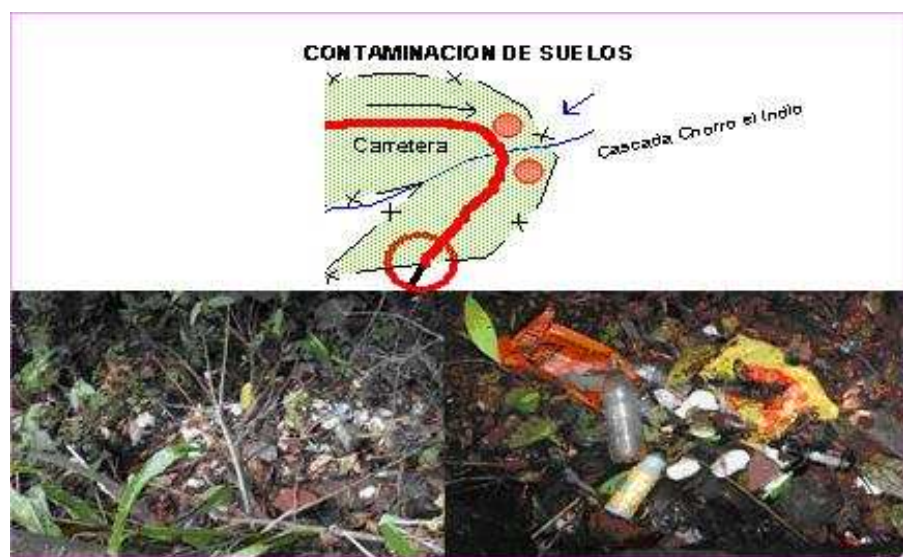
A continuación se muestran imágenes de deterioro del paisaje y contaminación de los recursos del sector como producto de las actividades turísticas y recreacionales en el mismo.

**Figuras 63 y 64:** Contaminación de suelos y aguas.

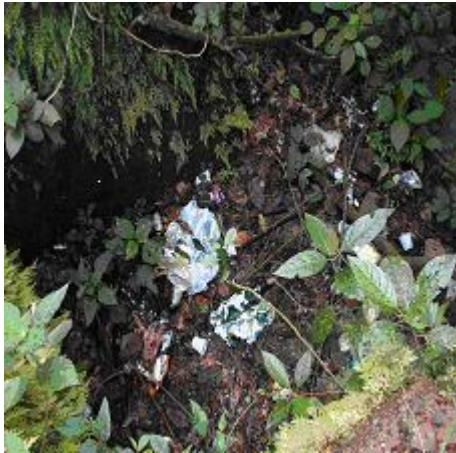
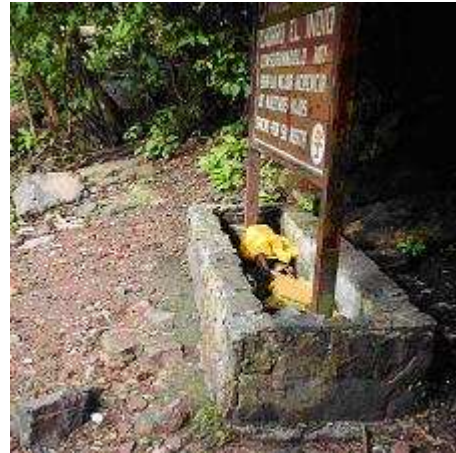
**Figura 65 y 66:** Residuos sólidos alrededor de la cascada Chorro El Indio.

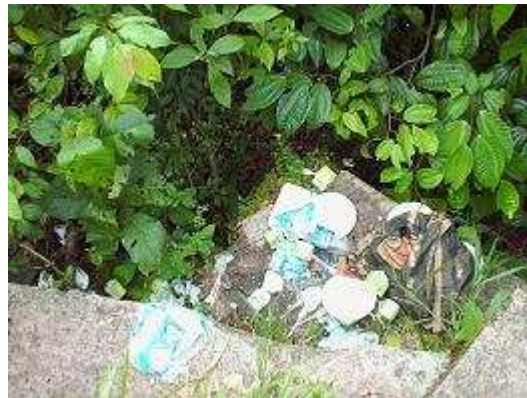
**Figura 67:** Residuos sólidos en los alrededores del Merendero El Gran Cacique.

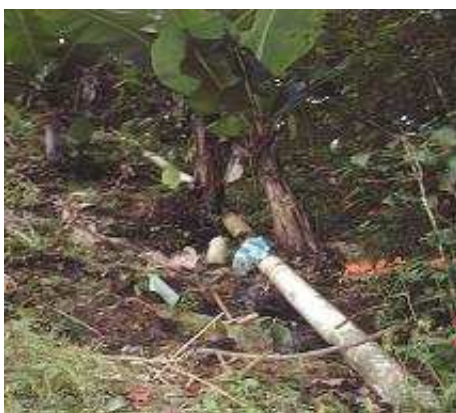
**Figura 68:** Tubería de las descargas de efluentes líquidos de la bodega Loma de Paramito

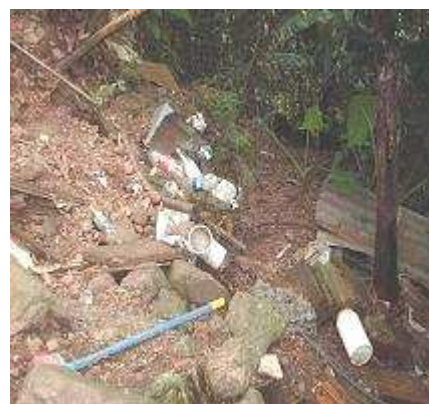
**Figura 69:** Residuos sólidos. Solar de la bodega Loma de Paramito

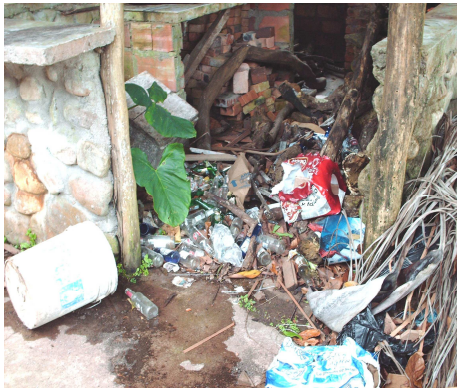
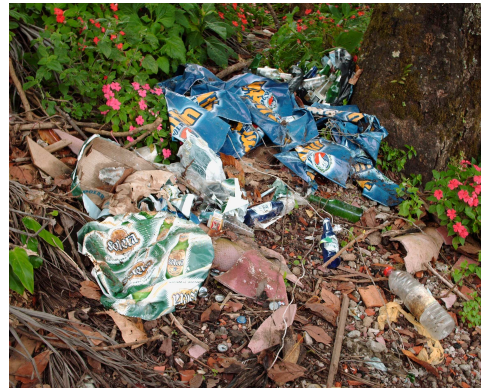
**Figuras 70 y 71:** Basura localizada en los alrededores del Restaurante La Empalizada del Indio.

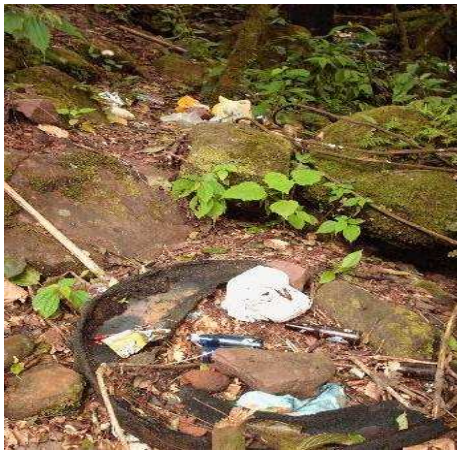
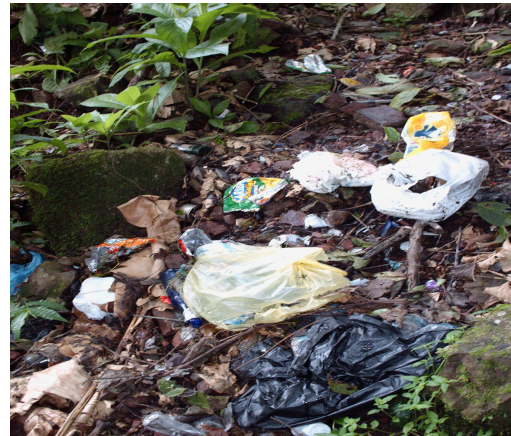
**Figuras 72 y 73:** Basura localizada en los alrededores del Restaurante El Botalón del Indio.

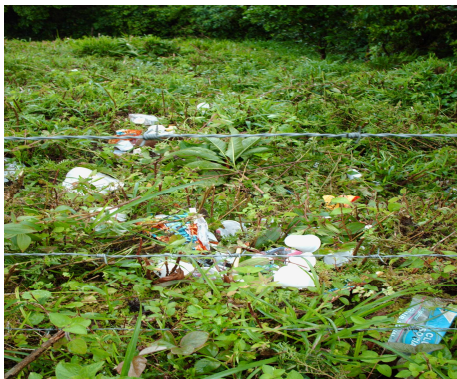
**Figura 74:** Basura localizada en los Alrededores de Fresas con crema

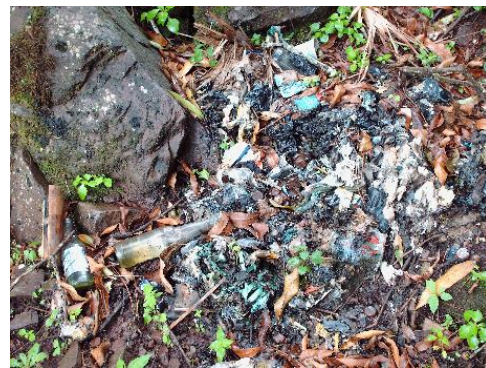
**Figura 75:** Basura localizada en la entrada de Pedraza.
