## **CAPITULO IV**

### **ANÁLISIS DE RESULTADOS**

En este capítulo se exponen los resultados obtenidos para cada objetivo específico planteado en la Investigación, la cual tiene como objetivo general, identificar los Impactos Ambientales generados por el turismo y la recreación, sector Chorro El Indio del Parque Nacional Chorro El Indio.

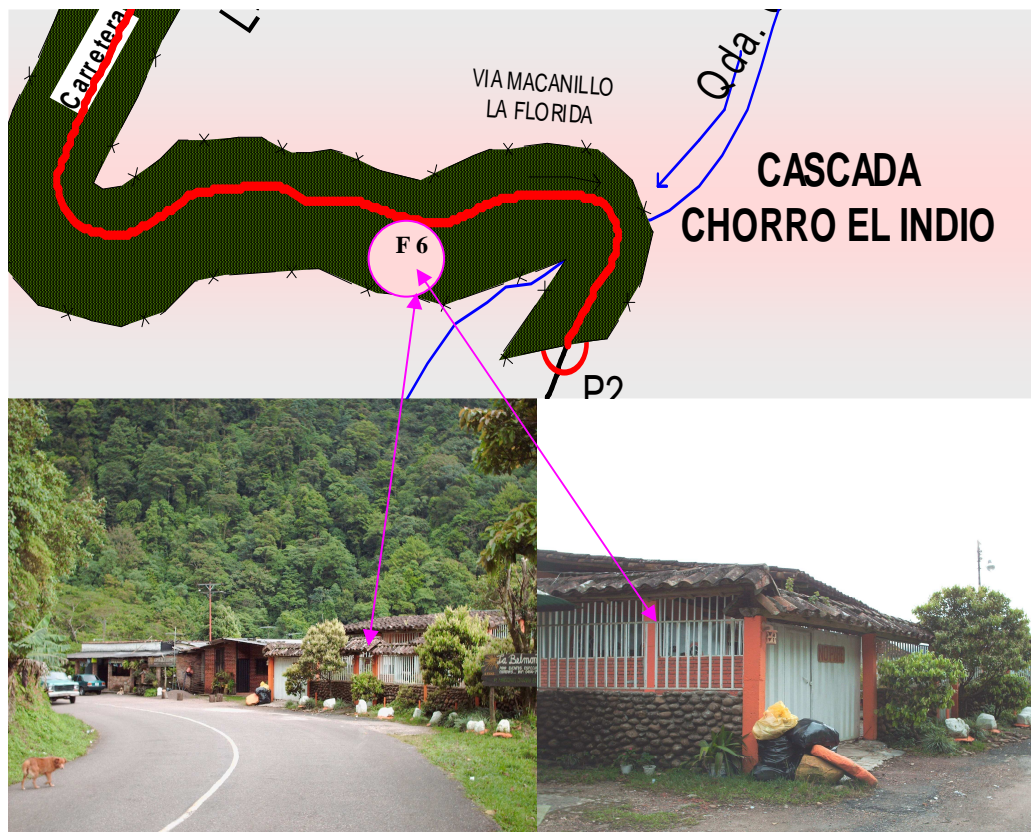
**Figura 37:** Posada La Belmonteña (F 6).

**4.2.1.6 Posada La Belmonteña (F 6):** Ubicada a unos 200 mts aproximadamente, antes de la cascada, aguas abajo de la misma en la margen derecha de la carretera San Cristóbal – Macanillo. La posada está construida con bloque techo de machimbre y tejas, piso en terracota, tiene garaje para tres carros. Las aguas servidas van a dar al pozo séptico. Se alquila para eventos especiales, los fines de semana. Tiene 5 habitaciones y tres baños con capacidad para 15 personas, presta servicio de auto preparación de la comida dentro de sus instalaciones, facilitando los utensilios de cocina a los visitantes. Es atendida por sus dueños que no viven en el sector, sino en San Cristóbal. Los residuos sólidos son colocados en bolsas plásticas y colocados en la parte externa de la posada, hasta que pase el aseo urbano y la recoja, desmejorando la estética del sector con la misma, como se ve en la figura 37. También se muestra la ubicación de la posada en el eje carretero.

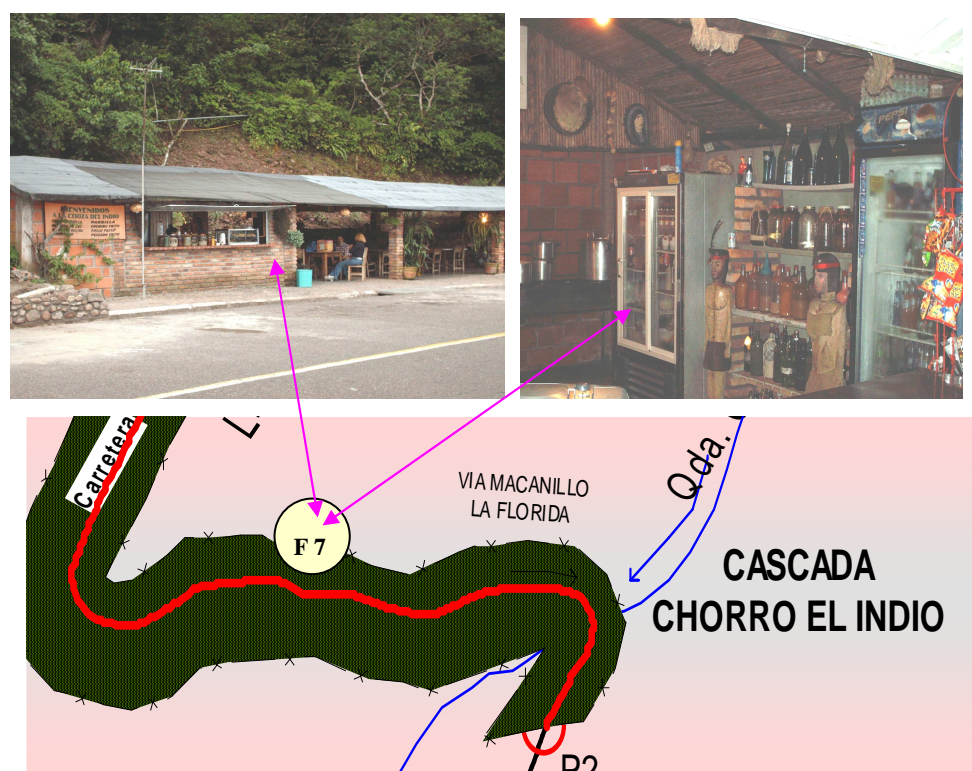
**Figura 38:** Ubicación de la fuente de contaminación (F 7).

**4.2.1.7 Restaurante Chozas del Indio (F 7):** Ubicado a 280 mts. aproximadamente, de la cascada aguas arriba, en la margen izquierda de la carretera San Cristóbal – Macanillo. Fue construido en terrenos del Parque, rompieron el talud con máquina, con el riesgo actual de que el terreno de la parte superior se les deslice, aún no le han aplicado medidas a este problema. Está hecha con ladrillos y bloques sin frisar, techo de caña sin tejas, no tiene estacionamiento, posee dos baños para el público. Está formado por la cocina, el área de servicio. Abren todos los días, y ofrecen al público comida a la leña, tal como hervido, mondongo, parrilla, pasteles, tequeños, chorizos, refrescos, cervezas, bebidas típicas, entre otros. Es el restaurante mas visitado del sector. Toman el agua de la cascada la cual traen por tubería. Su dueña vive en el sector a escasos 30 mts del restaurantes y es atendido por ella con su familia. La comida que venden es muy buena y con esmerada atención al público. En la figura 38 se ve la parte externa, parte de la cocina y la ubicación relativa con la cascada en el eje vial del restaurante Chozas del Indio.

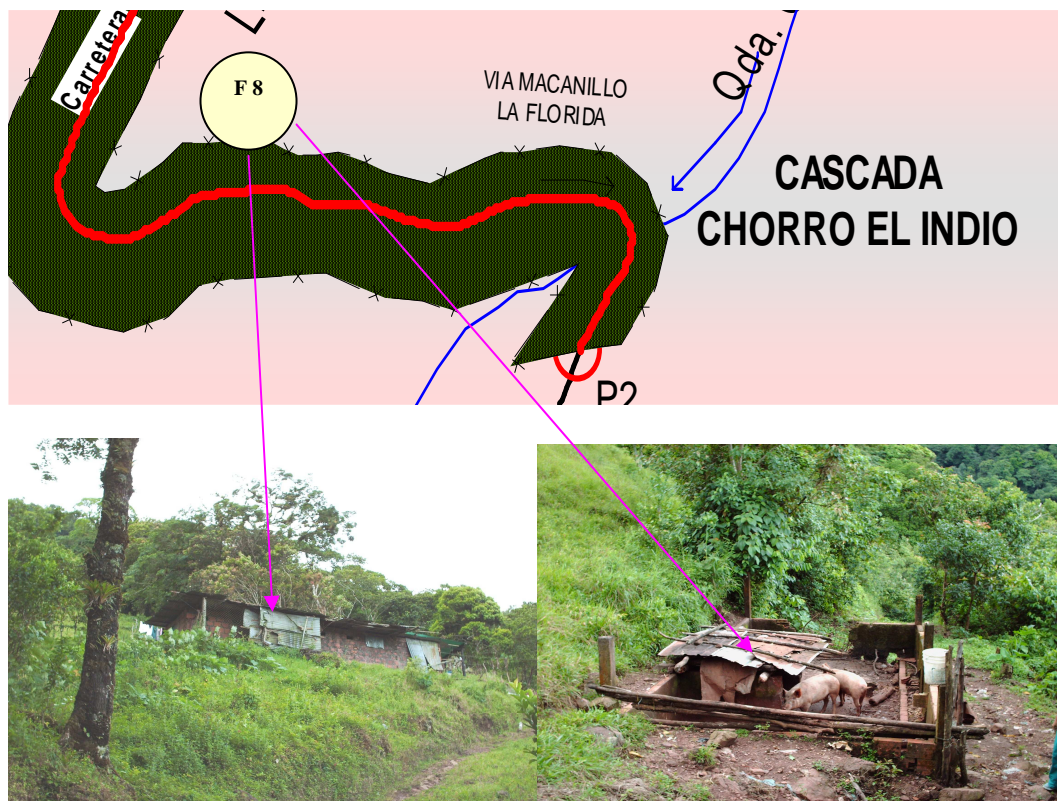
**Figura 39:** Ubicación de la fuente de contaminación (F 8).

**4.2.1.8 Vivienda Familiar y Cochineria (F 8):** Ubicado a 330 mts. aproximadamente, de la cascada aguas arriba, en la margen izquierda de la carretera San Cristóbal – Macanillo y a 100 mts al Este, dentro del Parque Nacional. La edificación es tipo rancho, construida sus paredes con bloque sin frisar, latas y tablas, el piso es de cemento. No tiene posee poso séptico y descarga las aguas servidas directamente al terreno libre. En esta vivienda habitan 5 personas, dos adultos y tres niñas. Además tiene criaderos de cerdos en forma doméstica, que si bien no sobrepasan los 2 ó 3 animales, a la larga se convierte en otro problema ambiental grave ya que se torna repetitivo a lo largo de todo el año y se encuentran ubicados dentro de las instalaciones del Parque. En la figura 39 se ve la vivienda, la cochineria y la ubicación en relación a la cascada.

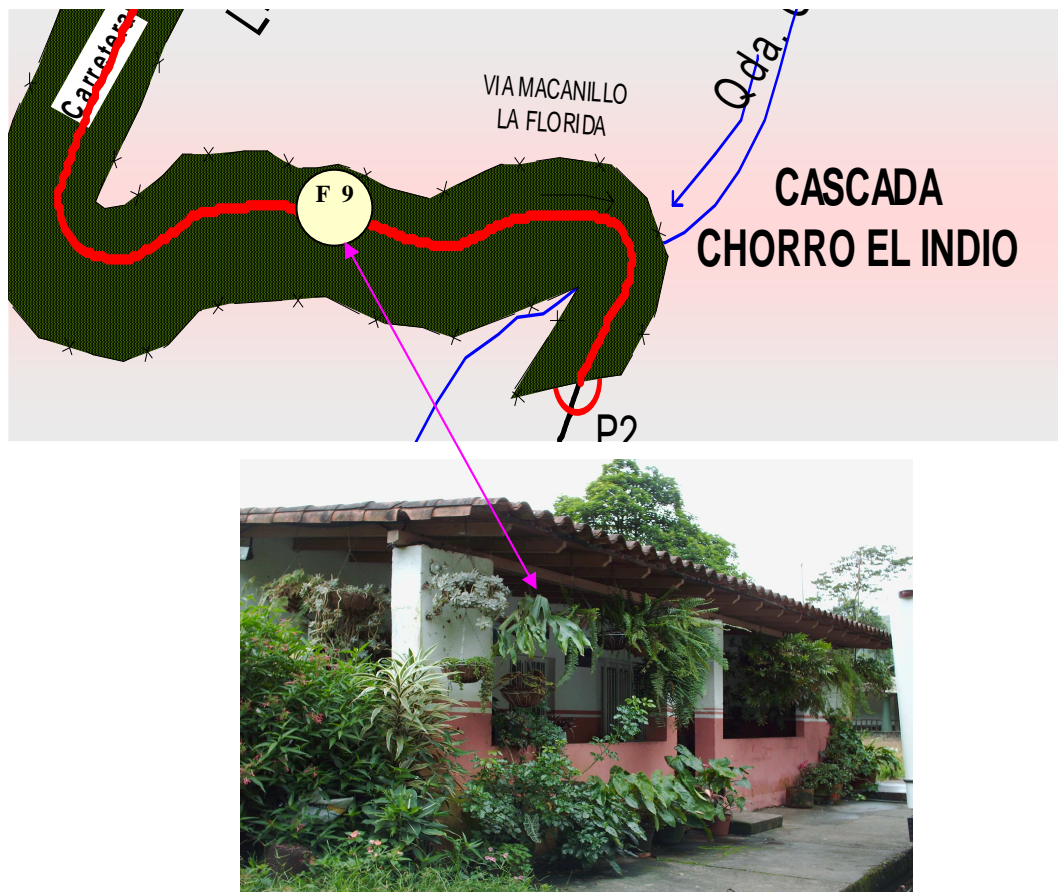
**Figura 40:** Ubicación de la fuente de contaminación (F 9).

**4.2.1.9 Vivienda Familiar (F 9):** Está localizada 340 mts aproximadamente, antes de la cascada, aguas abajo de la misma en la margen derecha de la carretera San Cristóbal – Macanillo, diagonal al restaurante Las Chozas del Indio, a unos 30 mts de distancia. Aquí viven los dueños de este restaurante, y se realiza parte de las preparaciones de la comida del mismo, utilizándose bastante el recurso agua, el cual es tomado de la cascada. Las paredes de la edificación están hechas de bloque y frisadas, el techo es de machimbre y tejas, los pisos de terracota, tiene tres habitaciones 2 baños cocina, comedor, sala y corredor. Posee pozo séptico. Aquí viven tres personas adultas. En la figura 40 se muestra la vivienda y la ubicación relativa de la misma con respecto a la cascada.

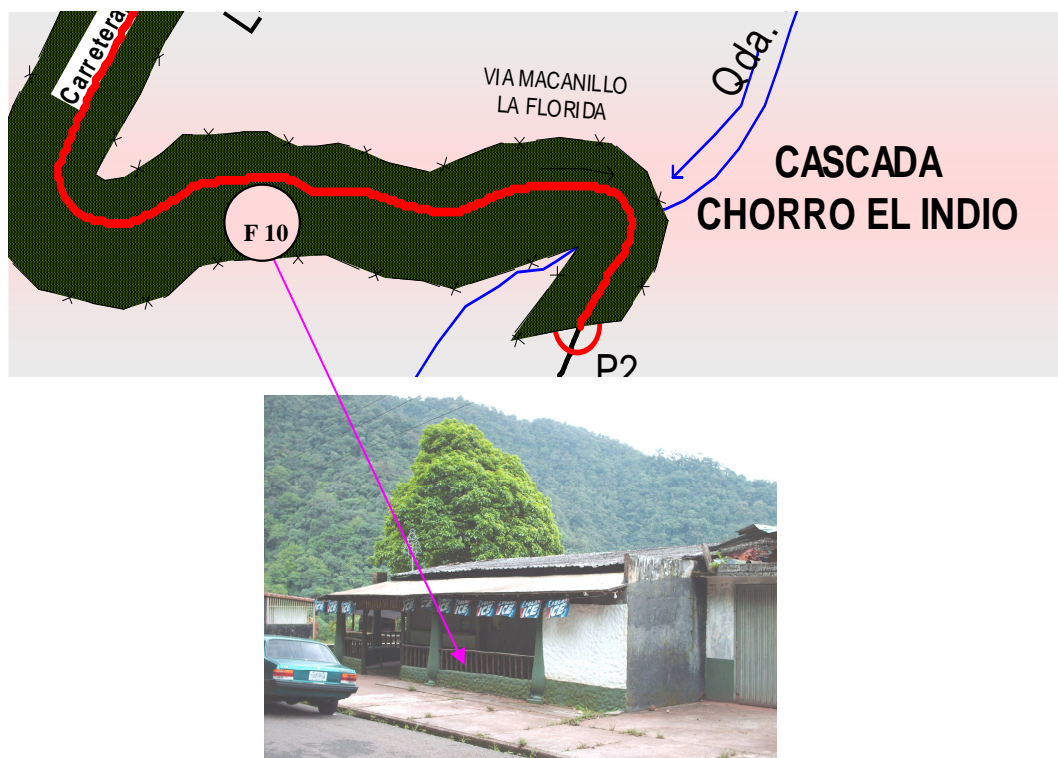
**Figura 41:** Fuente de contaminación (F 10).

**4.2.1.10 Restaurante La Empalizada del Indio (F 10):** Está localizado 370 mts aproximadamente antes de la cascada, aguas abajo de la misma en la margen derecha de la carretera San Cristóbal – Macanillo. Es un restaurante que abre sus instalaciones los fines de semana y días festivos, sus dueños viven en San Cristóbal. Ofrece al público visitante, sancochos, hervidos, parrillas, preparados con leña que compran en el sector. También tiene un pequeña piscina (5 por 3 mts.) y 2 habitaciones para alquiler de temporadistas. La edificación es de bloque y paredes frisadas, el techo es de zinc y acerolit, tienen tres baños, cocina, el área de atención al público, se escucha la música a alto volumen. En los alrededores del restaurante se pudieron observar que no tiene dispositivos para la basura, por eso se observaron bastantes residuos sólidos regados sobre el terreno, sobre todo en la parte posterior del restaurante, lo que contribuye a disminuir la calidad estética del sector. No tiene estacionamiento para el público que los visita. Tiene pozo séptico En la figura 41 se muestra el restaurante y la ubicación relativa del mismo con respecto a la cascada.

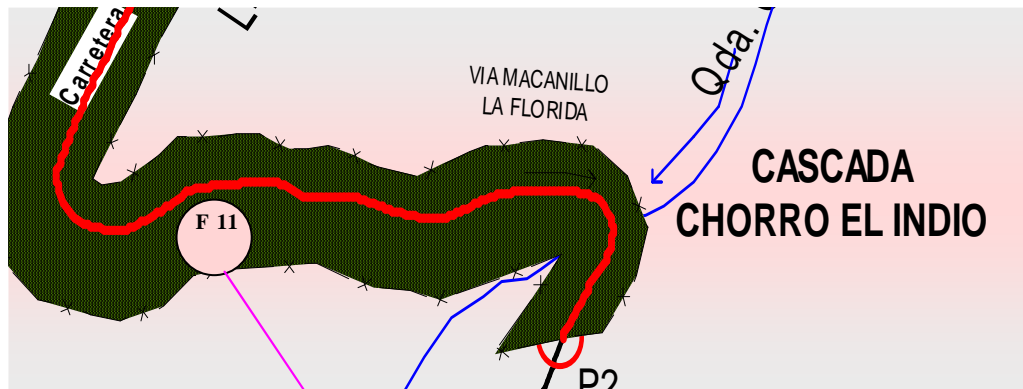
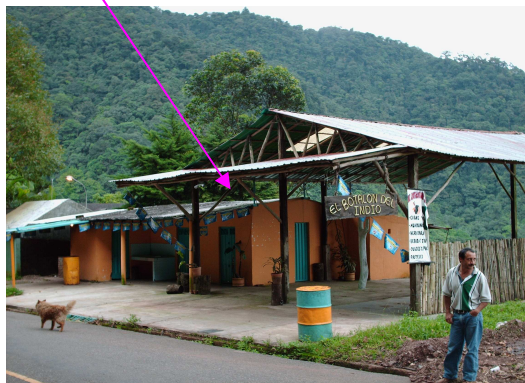
**Figura 42:** Fuente de contaminación (F 11).

**4.2.1.11 Restaurante El Botalón del Indio (F 11):** Está localizado a 390 mts aproximadamente, antes de la cascada, aguas abajo de la misma en la margen derecha de la carretera San Cristóbal – Macanillo. Es un restaurante que abre sus instalaciones los fines de semana y días festivos, sus dueños viven en San Cristóbal. Ofrece al público carne a la vara, parrilla y hervido, utilizando leña para la preparación de los mismos. Las paredes son de bloque y están frisadas, el techo es de zinc y acelorit, los pisos de cemento pulido y rústico, tienen 2 baños, cocina y área de atención al público. Utilizan el agua de la cascada que la traen por tubería. No tienen estacionamiento. Tienen pozo séptico. No se observaron encuera de sus instalaciones dispositivos para la basura, tal vez por eso es uno de los sitios que presenta más residuos sólidos regados en sus alrededores, sobre todo en la parte posterior del restaurante. En la figura 42 se presenta la ubicación relativa del restaurante con respecto a la cascada, en el tramo carretero del sector Chorro El Indio.

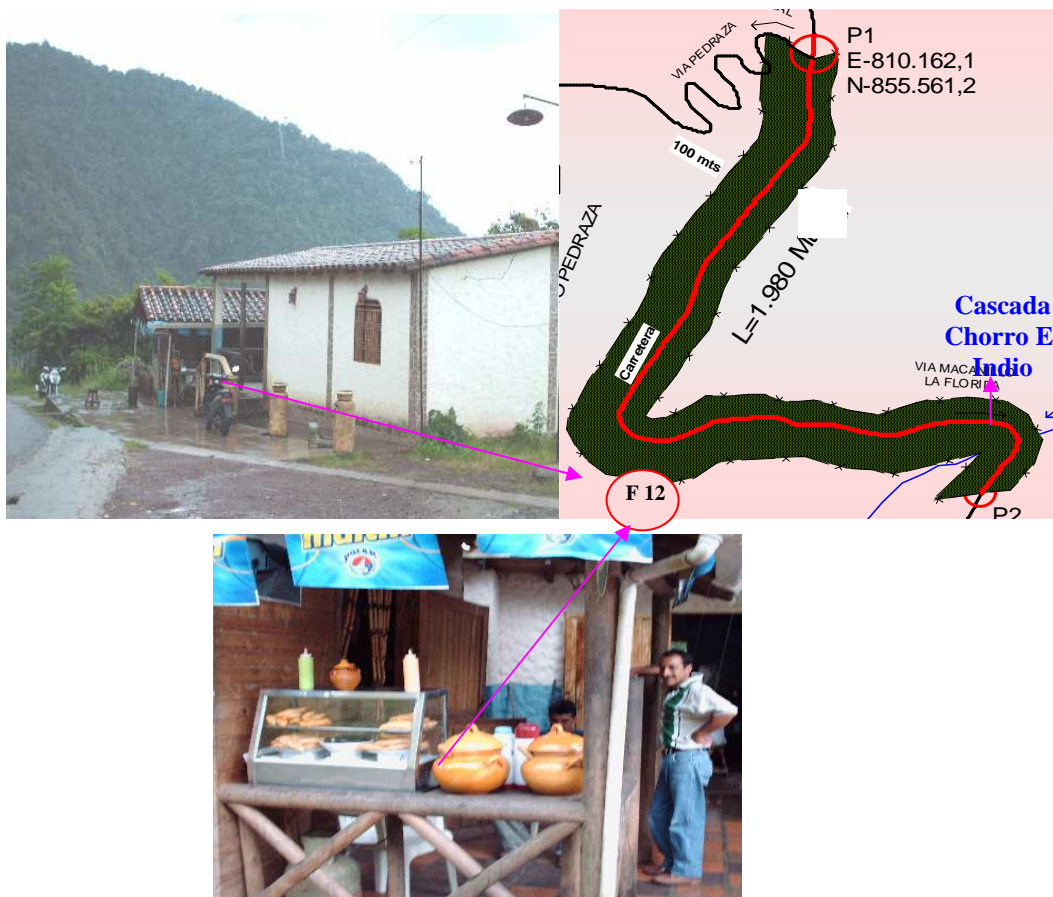
**Figura 43:** Fuente de contaminación (F 12).

**4.2.1.12 Fresas con Crema y Vivienda Familiar (F 12):** La cabaña y la vivienda están localizadas a 850 mts aproximadamente, antes de la cascada, aguas abajo de la misma en la margen derecha de la carretera San Cristóbal – Macanillo. La cabaña, tiene las paredes echas de madera y el techo con teja, el piso de terracota. Ofrece al público artesanías, pasteles, morcillas, jugos, fresas con crema, entre otros. Poseen pocos dispositivos para la basura. La vivienda de los propietarios se encuentra al lado de la cabaña, las paredes de la misma están hechas con bloques y frisadas, el techo es de machimbre y tejas, tiene un baño, un dormitorio, la cocina y el área de estar es compartida con la cabaña. Poseen pozo séptico. El agua de consumo es traída de la cascada por tubería. En la vivienda habitan los dueños de la cabaña, que son los mismos del centro turístico Chorro El Indio. En la figura 43 se muestra la ubicación relativa del restaurante con respecto a la cascada, en el tramo carretero del sector Chorro El Indio.

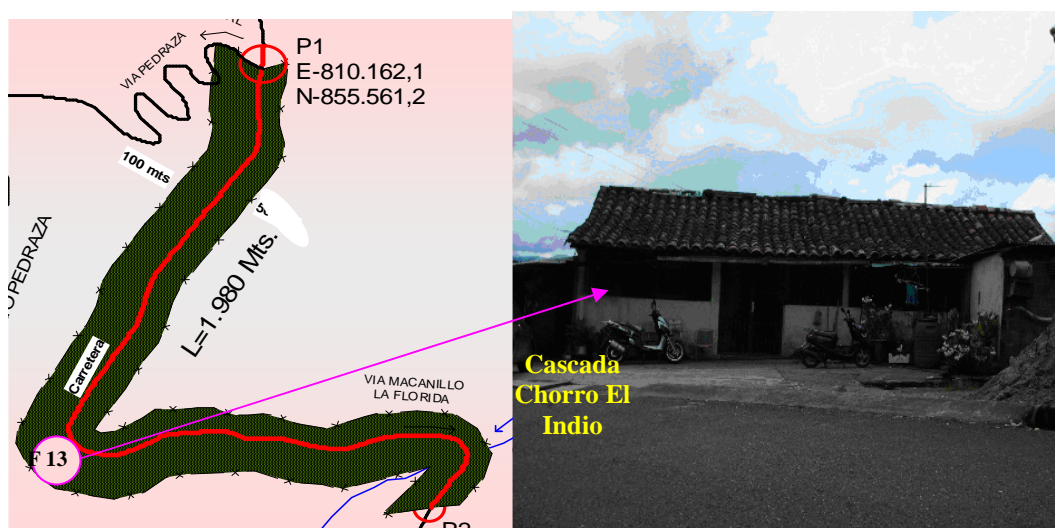
**Figura 44:** Fuente de contaminación (F 13).

**4.2.1.13 Bodega y Vivienda Familiar (F 13):** La vivienda está localizada a 870 mts aproximadamente, antes de la cascada, aguas abajo de la misma en la margen derecha de la carretera San Cristóbal – Macanillo. Las paredes de la casa son de bloque y frisadas, el techo es de caña brava con teja, tiene un baño, cocina corredor tres habitaciones y la bodega. La misma, es atendida por sus dueños. En esta vivienda se prepara gran parte de la comida que se va a vender en la cabaña de al lado. Utilizan leña que cortan en los alrededores. Tienen pozo séptico, y toman el agua de la cascada a través de tubería. En la figura 44 se ve la ubicación relativa de la vivienda con respecto a la cascada, en el tramo carretero del sector Chorro El Indio.

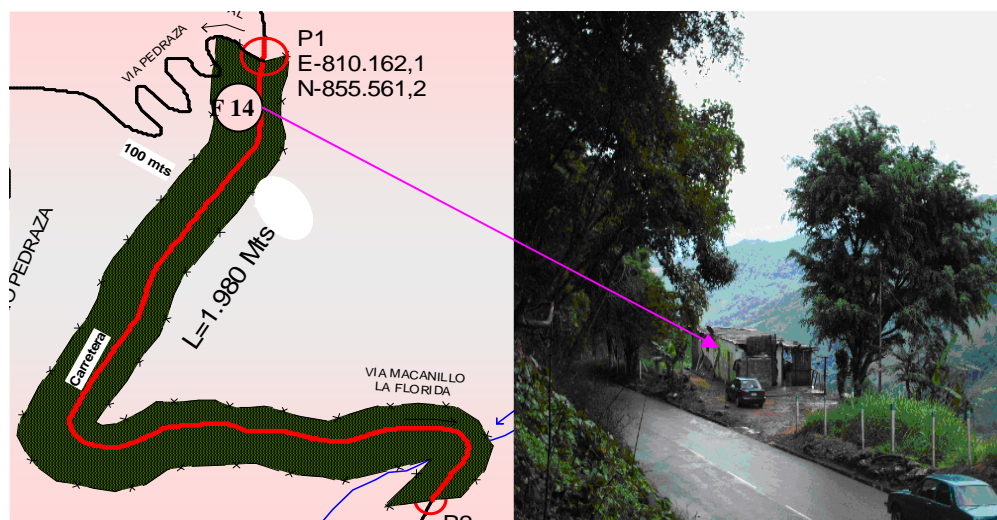
**Figura 45:** Fuente de contaminación (F 14).

**4.2.1.14 Vivienda Familiar (F 14):** Está localizada a 1860 mts. aproximadamente, antes de la cascada, aguas abajo de la misma en la margen derecha de la carretera San Cristóbal – Macanillo. Es una casa utilizada solo como dormitorio, ya que sus residentes laboran todo el día en San Cristóbal. Las paredes están hechas con bloque en gran parte sin frisar, el techo es de zinc y el piso de cemento. No tiene pozo séptico, y vierte los efluentes líquidos directamente al terreno. . En la figura 45 se ve la ubicación relativa de la vivienda con respecto a la cascada, en el tramo carretero del sector Chorro El Indio.

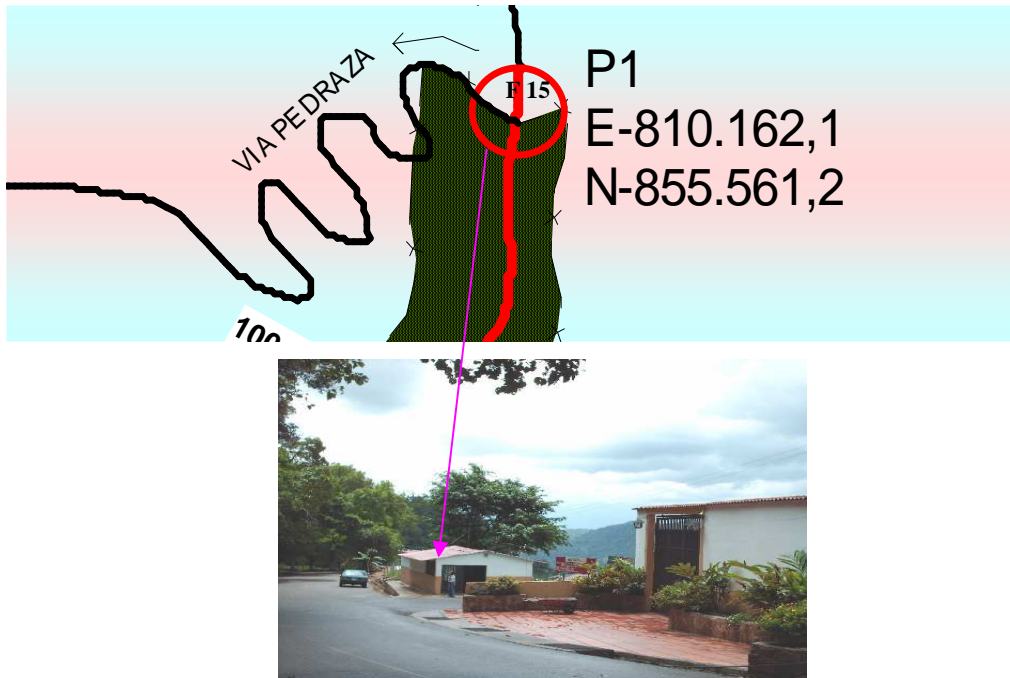
**Figura 46:** Fuente de contaminación (F 15).

**4.2.1.15 Vivienda de los cuidanderos de la finca Villa Mora: (F 15):** Es importante destacar, que la caracterización se le hizo a esta vivienda y no a la vivienda principal y a la finca en sí, ya que la mayor parte de está, se encuentra fuera del tramo seleccionado para el estudio. La vivienda está ubicada a 1890 mts. aproximadamente, antes de la cascada, aguas abajo de la misma en la margen derecha de la carretera San Cristóbal – Macanillo. Es la fuente de contaminación que está ubicada en el punto 1, del tramo seleccionado para el estudio. Es una construcción con las paredes en bloque y frisadas, pisos en terracota, tiene dos habitaciones con un baño, techo es de acerolit. Tienen pozo séptico. En la parte posterior de la vivienda están los potreros de la finca, que tiene los pastos para la alimentación del ganado lechero. En la figura 46 se puede observar las viviendas donde residen los cuidanderos de la finca.

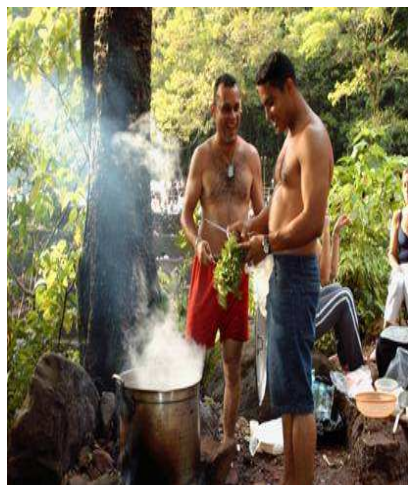
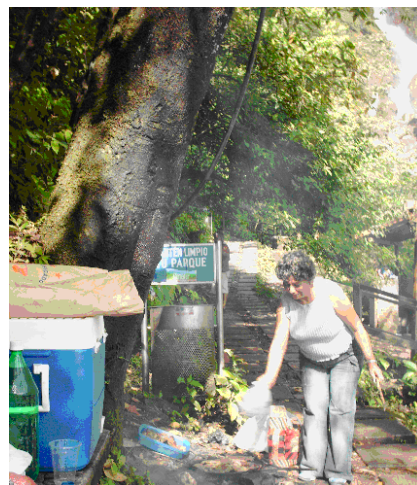
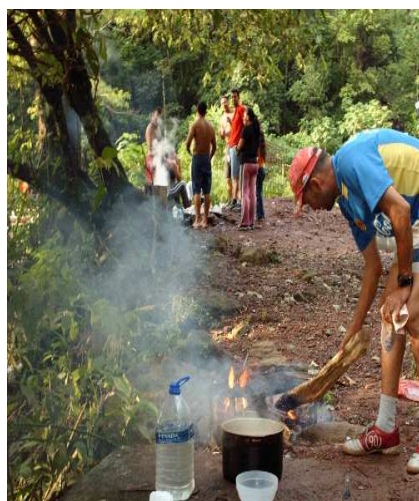
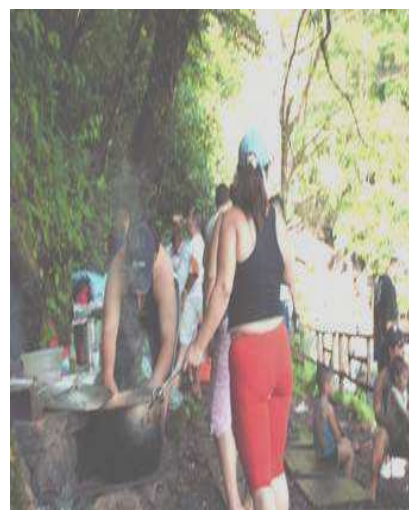
Uno de los hechos notables, es la carencia de infraestructura pública mínima apropiada, tales como parrilleras, para que los visitantes puedan realizar y disfrutar la actividad de forma menos agresiva al ambiente, pues generalmente es realizada en fogatas, al lado de los árboles con leñan que cortan y recogen de los alrededores. La gente lleva los utensilios para preparar el sancocho los cuales son lavados al terminar la actividad con detergentes, en el agua de la quebrada. Generalmente las verduras utilizadas para la elaboración del mismo son compradas en el sector, y los residuos que ellas generan son tirados a la quebrada y sus alrededores al igual que otros como botellas de vidrio, plásticos, latas, entre otros. Los vehículos son estacionados sin ningún control, tomando en cuenta solo el estar cerca de la actividad, y casi siempre se escucha música a volumen exagerado. Así mismo, la elaboración de sancochos y parillas va asociado a la ingesta de bebidas alcohólicas.

Se puede decir, que la mayor fuente de contaminación asociada a esta actividad es la generación de residuos sólidos que contaminan la quebrada y sus alrededores, afectando principalmente la calidad del agua y el deterioro del paisaje. En las figuras 48, 49, 50 y 51, se observa a los visitantes realizando esta actividad.

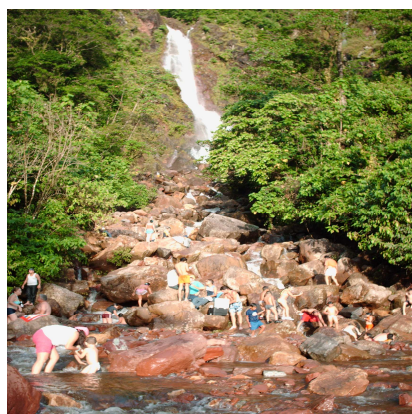
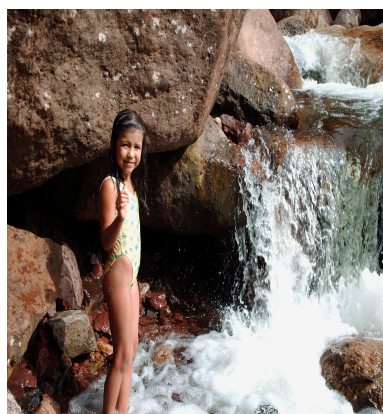
**4.2.2.3 Baños en la cascada (A 3):** es una de las actividades más realizadas en el sector, por la presencia de la majestuosa cascada Chorro El Indio, principal atractivo natural del sector, que debido a la poca cultura ambientalista de los visitantes, conlleva a la generación de residuos sólidos, por estar asociada generalmente a las actividades del sancocho y a la de ingesta de bebidas alcohólicas. Los visitantes vienen y hacen su baño con shampoo, jabón especialmente con los niños, afectando la calidad del agua. Produciéndose deterioro del paisaje. En las figuras 53 y 54 se observa la actividad.

**Figuras 53 y 54:** Baños en la cascada Chorro El Indio. Actividad 3.

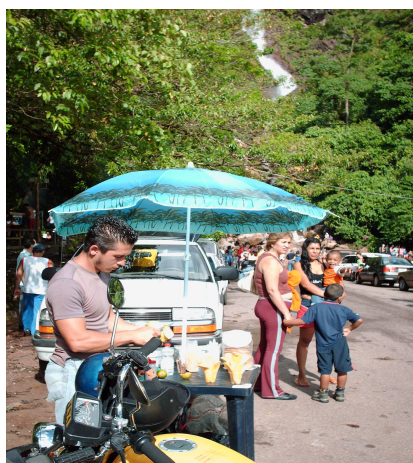
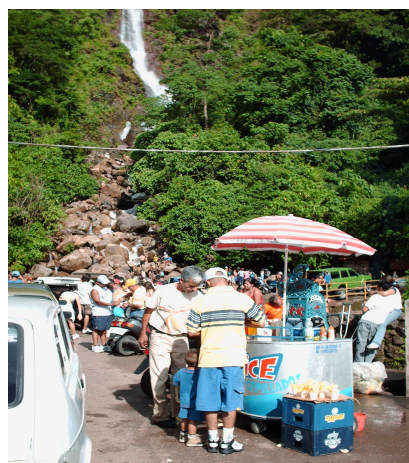
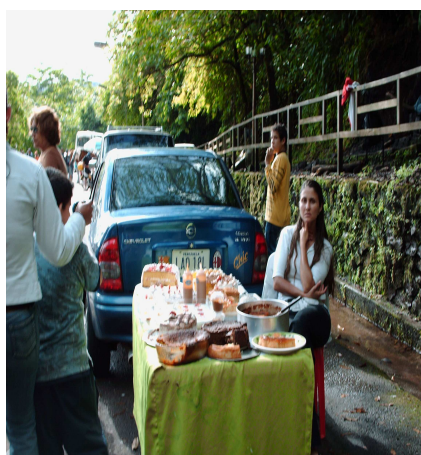
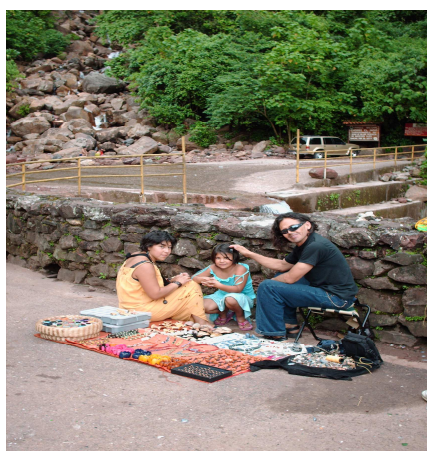
**4.2.2.4 Ventas ambulantes (A 4):** Son personas que generalmente suben de San Cristóbal, se ubican en los alrededores de la cascada, sobre todo en la parte de la carretera frente al Centro Turístico Chorro El Indio. Tren para vender tortas, helados, mangos con sal, prendas de vestir, bisutería, cervezas, artesanías, entre otros. Es un comercio prácticamente de buhoneros, no cuentan con infraestructura de apoyo, como cabañas, por ejemplo, sino que utilizan mesas, tapetes tirados en el piso, sobre los vehículos, entre otros. Esta actividad genera residuos sólidos, congestión vehicular, ruido, que afectando el valor paisajístico y a los habitantes del sector. En las figuras 55, 56, 57 y 58 se observa parte de estas actividades.

**Figuras 55 y 56:** Ventas ambulantes en el sector. Actividad 4

**Figuras 57 y 58:** Ventas ambulantes en el sector. Actividad 4.

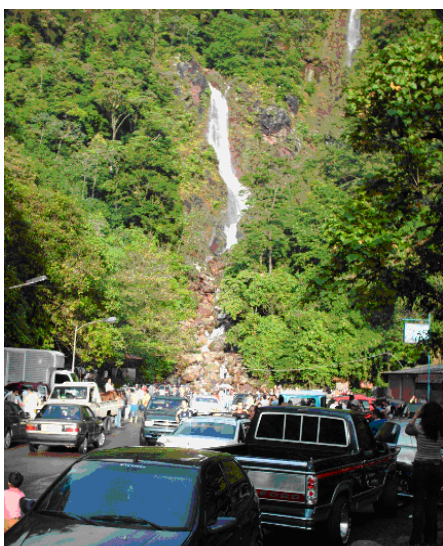
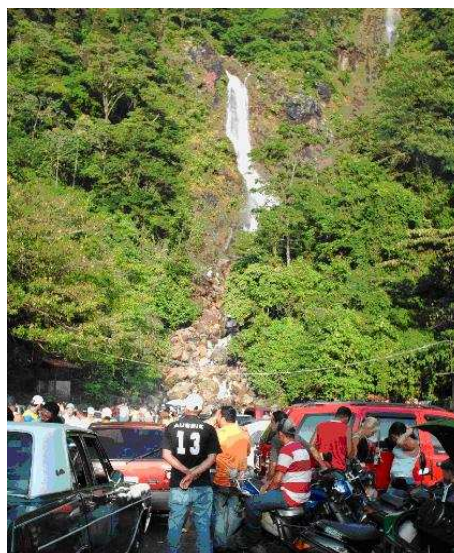
**4.2.2.5 Desplazamientos y acceso al sector (A 5):** Es un conjunto de actividades que genera aglomeración de vehículos, motos, personas, vendedores ambulantes, en donde cada quien se estaciona como quiere y donde quiere, como por ejemplo se montan sobre y el espacio de la vía que se deja para el paso de vehículos es muy poco ocasionando atascos de tráfico, accidentes viales, por la cantidad de vehículos, la inexistencia de infraestructuras como estacionamientos y lineamientos que restrinjan el paso vehicular al sector. Este congestionamiento impide la salida, ingreso o paso por el sector ocasionando problemas a los transeúntes usuarios de la vía, como por ejemplo los habitantes de Mesa Chaucha, Macanillo, La Florida. Generalmente va asociado con la oída de música a alto volumen, a la ingesta de licor, la realización de los sancochos. De esta actividad se puede generar ruido, afectación de la calidad de vida del sector, disminución de la calida del paisaje, accidentes viales, entre otros. En las figuras 59 y 60 se observa como se desarrollo esta actividad en el sector.

**Figuras 59 y 60:** Tráfico alrededor de la cascada. Actividad 5.

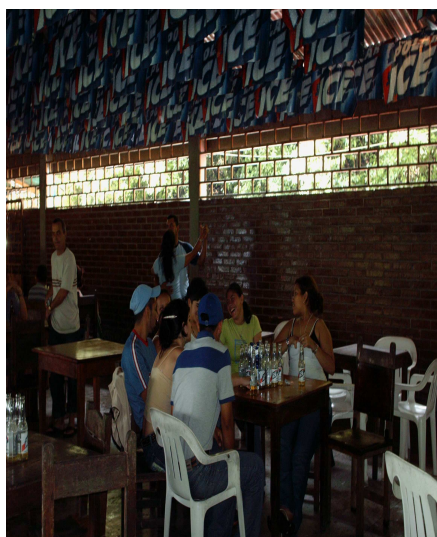
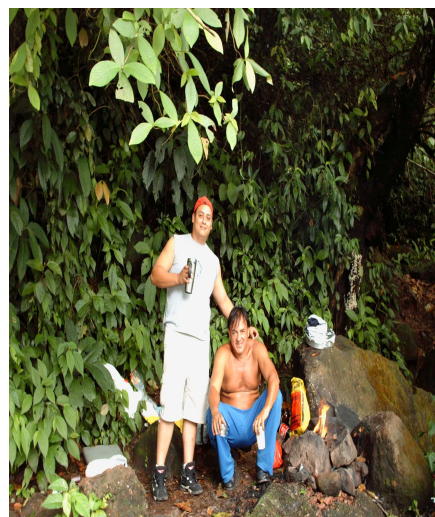
**4.2.2.6 Ingesta de Bebidas Alcohólicas (A 6):** Esta actividad esta asociada a una o más de las actividades antes mencionadas. A pesar que la normativa de Parques Nacionales prohíbe la ingesta y menos venta de bebidas alcohólicas aquí se hace caso omiso a eso desde todo punto de vista, violentando la ley. Así pues, en el Centro Turístico Chorro El Indio que es el establecimiento ubicado frente a la cascada, tiene licencia para vender licores, muchos de los vendedores ambulantes lo hacen ofreciendo cerveza, también en el merendero El Gran Cacique, la bodega restaurante Loma de Palmarito, y en las Chozas del Indio se ofrece al público bebidas típicas, como el calentado, el miche aliñado, aguardiente, entre otros. De igual forma, en los restaurantes La Empalizada del Indio y El Botalón del Indio se vende cerveza. Muchas veces se traen las cajas de cervezas, cuando se viene a preparar los sancochos, a oír música en los carros a alto volumen, bailar en su alrededor, bañarse en la cascada, lavar los vehículos. Esta actividad produce generación de residuos sólidos, discusiones o peleas alterando la calidad de vida de los habitantes del sector. En la figura 61 y 62 se observa parte de esta actividad.

**Figuras 61 y 62:** Ingesta de bebidas alcohólicas en el sector. Actividad 6.
